ESTELITE ASTERIA

Le patient, Y. de 9 ans, s'est présenté pour une consultation en urgence par suite d'un trauma.

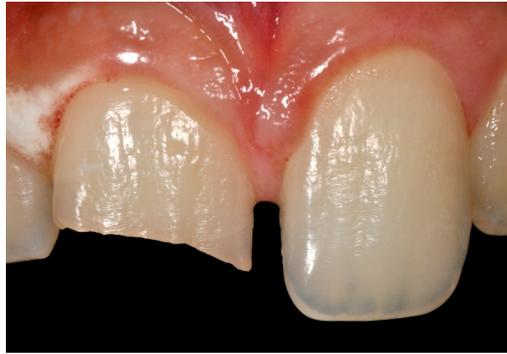
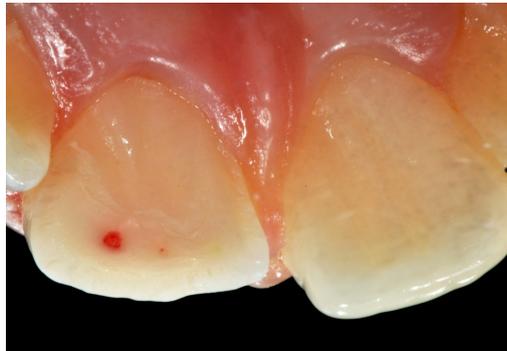
Figures 1-2

À l'examen clinique, il présentait une fracture traumatique de classe III d'Ellis (avec exposition pulpaire) de l'élément 1.1, une mobilité physiologique de 1.1 et d'autres éléments, une légère tuméfaction dans la partie interne de la lèvre supérieure, une légère sensibilité douloureuse et un contrôle de la plaque dentaire insuffisant.

Le patient avait apporté une partie du fragment fracturé, qui a été immergé immédiatement dans une solution physiologique.

L'exposition pulpaire étant limitée et non saignante, il a été décidé de procéder au repositionnement du fragment et à la reconstitution directe de la partie manquante.

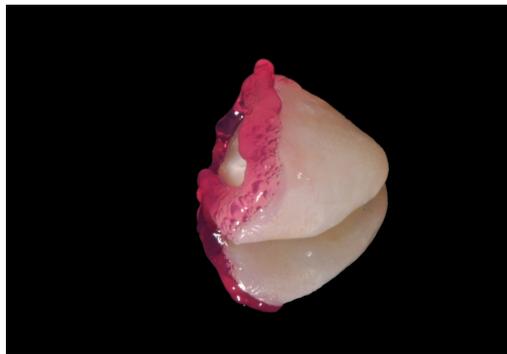
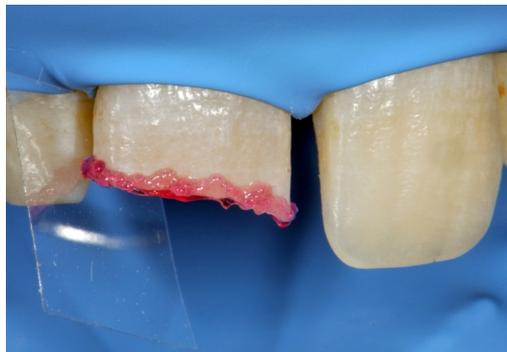
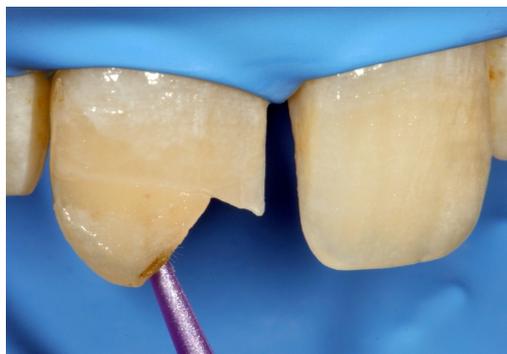
Figures 3-4-5

on a procédé à l'isolation du champ opératoire. La pose de la digue de caoutchouc a été assez difficile à cause de la situation en denture mixte.

Un léger nettoyage des surfaces a été effectué avec une brosse prophylactique, puis on a appliqué le système adhésif Tokuyama EE-Bond (7^e génération avec mordantage de l'émail) tant sur la dent que sur le fragment. Ce dernier a été repositionné en interposant une très fine couche de composite fluide.

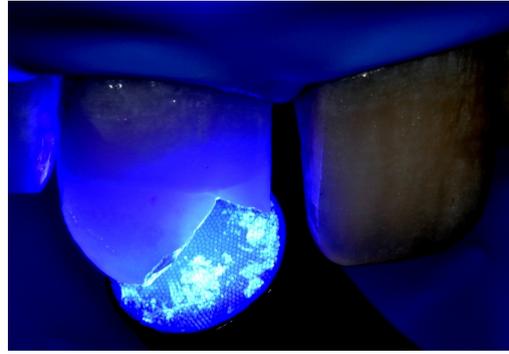
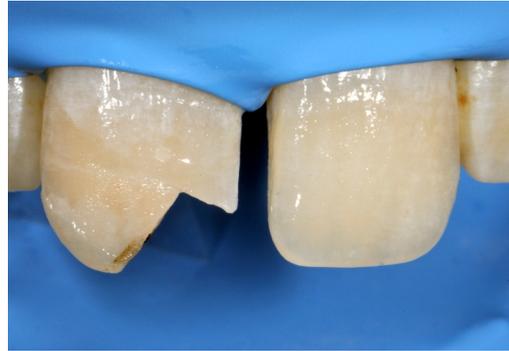
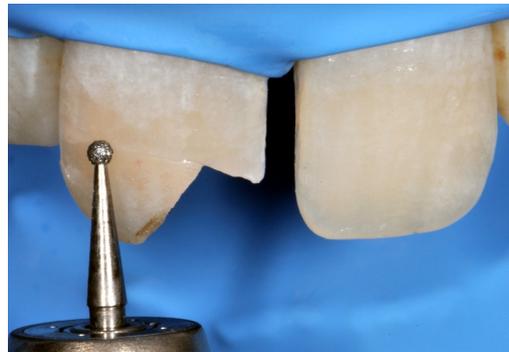
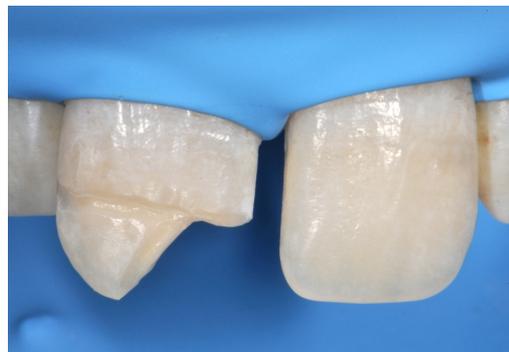
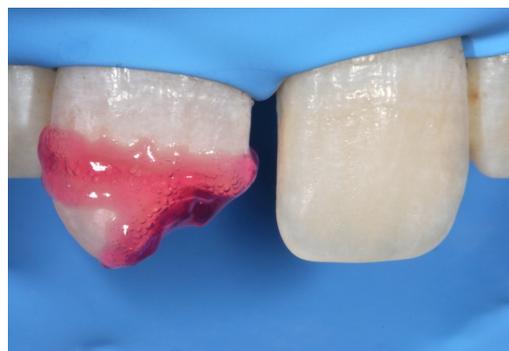
6
7
8
9
10

Après la polymérisation Figure 6, on a créé un double biseau vestibulaire et palatin le long de la rainure de la fracture, afin d'augmenter la force d'adhésion du fragment Figures 8-9; en même temps, on a régularisé les marges et on a pratiqué un petit biseau de préparation, en vue de la reconstitution directe de la partie manquante.

Le système adhésif a été nouvellement appliqué Figure 10, et l'on a mis en place une stratification simplifiée à main levée. Figure 11 L'analyse esthétique de départ avait mis en évidence la présence d'une

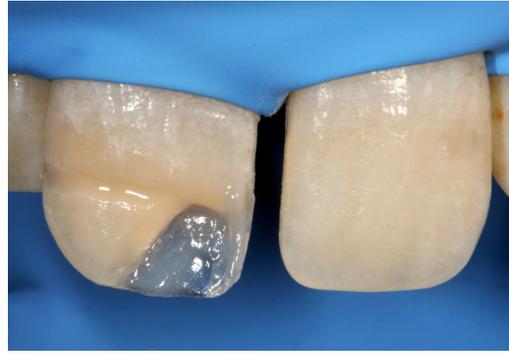
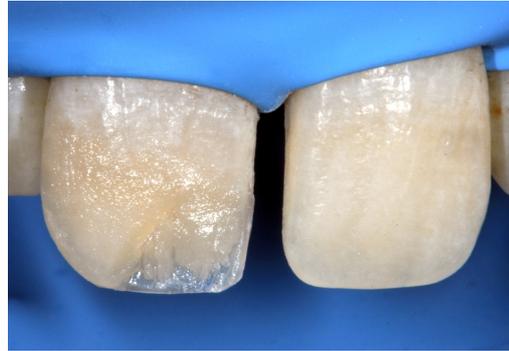
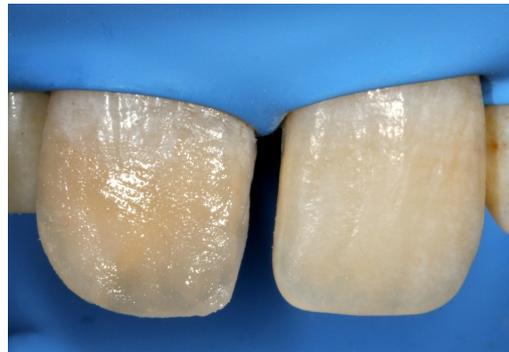
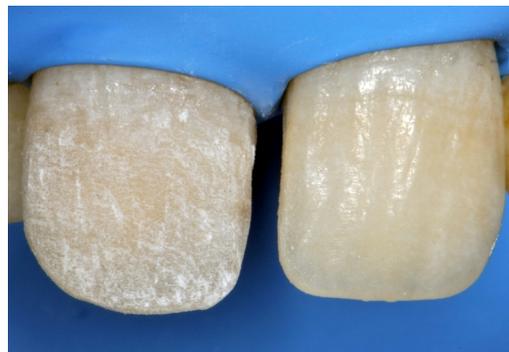
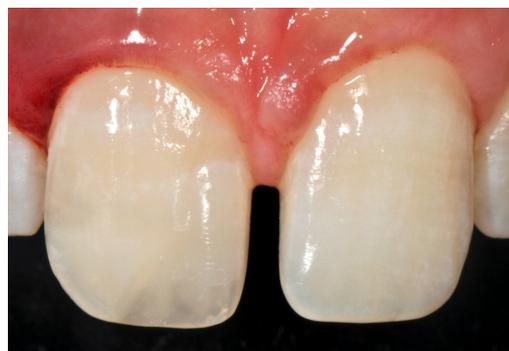
zone de translucidité incisale marquée, et une nette auréole sur le bord. Comme première couche, on a appliqué un émail NE (Estelite Asteria), suivi d'une couche de dentine A2. D'après les indications du fabricant, la dentine a été amenée en surface dans le $\frac{1}{3}$ moyen, et on a laissé de l'espace pour une fine couche d'émail NE dans le $\frac{1}{3}$ incisal. Figure 12

Pour recréer les translucidités, on a utilisé l'émail TE entre les convexités, et on a reproduit l'auréole avec la dentine A2. Figure 13

Après la finition Figure 14 et le polissage Figure 15, le patient a été renvoyé puis recontacté périodiquement les jours suivants, pour prendre des nouvelles de l'éventuelle symptomatologie pulpaire.

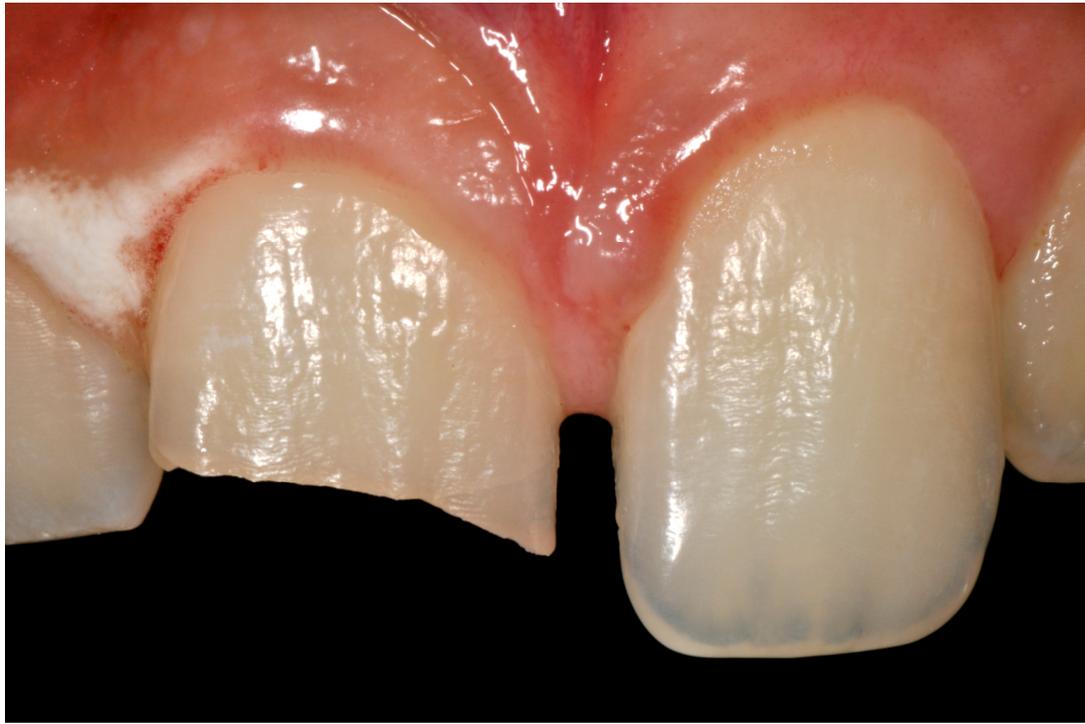
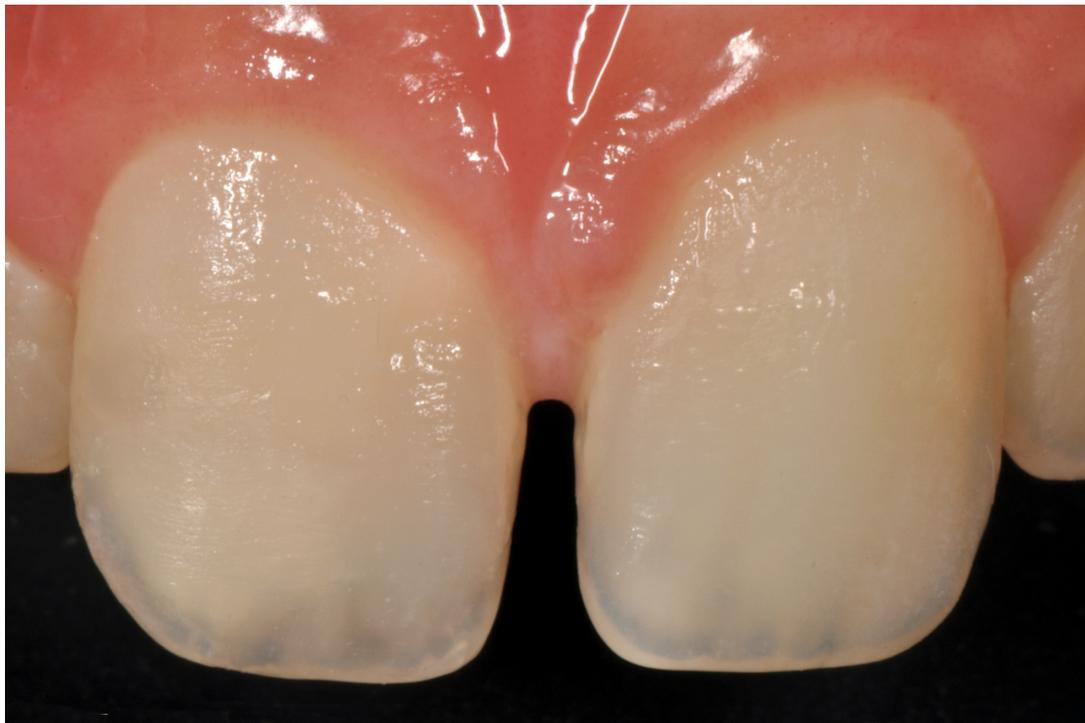
La photo de contrôle à 7 jours Figure 16 nous permet d'apprécier l'excellente intégration de la restauration. Le mimétisme du composite utilisé ainsi que sa simplicité de stratification nous ont permis d'obtenir un excellent résultat sans avoir à intervenir ultérieurement.

La teinte dentine a masqué à la perfection la ligne de passage entre la dent et la restauration, l'émail NE et la teinte TE translucide ont créé une zone incisale à l'aspect parfaitement naturel.
