## Ionosit-Baseliner – Rapport d'utilisation

Sookyong Kwon (DDS, MsD, PhD.)

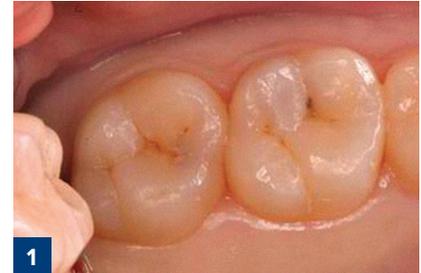
1 Lésions carieuses

Une femme de 24 ans avec des caries dentaires sur ses molaires supérieures droites. La patiente n'a pas ressenti de gêne, mais les lésions carieuses ont été dépistées lors d'une visite de contrôle buccal régulier et ont nécessité un traitement (Photo 1). La patiente a souhaité bénéficier de restaurations esthétiques. Le traitement a débuté par l'utilisation d'une fraise en carbure de tungstène 330 pour éliminer les caries et préparer les cavités (photo 2). Les lésions carieuses ont été entièrement délogées avec une fraise boule de 20 en carbure (photo 3). Les photos 4 et 5 montrent la procédure de mise en place de Ionosit-Baseliner. La région du défaut en forme de petit puits a pu être traitée avec un instrument à Dycal car dans ce cas, l'extrémité de la seringue en plastique est légèrement trop large pour atteindre la zone. Le produit est ensuite photopolymérisé pendant 20 secondes (photo 6). Après la procédure de pose du fond de cavité, la surface de l'émail et de la dentine sont traitées avec Contax, le système adhésif de DMG. La restauration est ensuite terminée avec le matériau composite EcuSphere-Carat, de teinte A2. Les cavités ont été restaurées avec EcuSphere-Carat et utilisant la méthode de stratification. Les procédures habituelles de finition et de polissage ont permis de finaliser le traitement (photo 7).

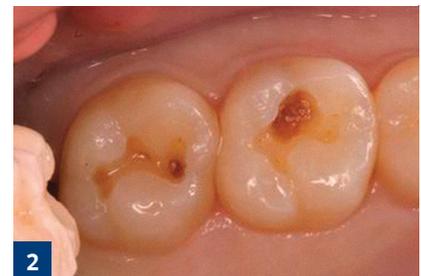
2 Préparation des cavités avec une fraise FG 330

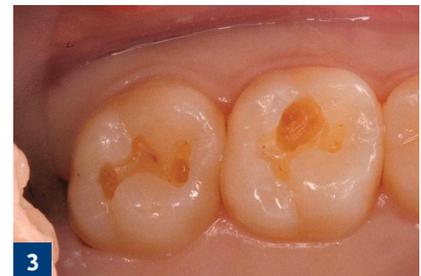
3 Elimination complète des lésions carieuses avec une fraise boule de 20

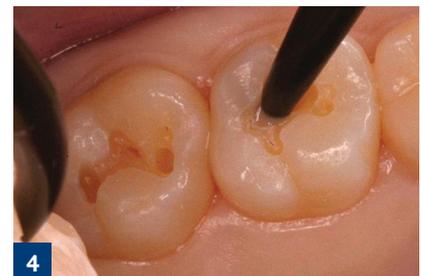
4 Mise en place de Ionosit-Baseliner (seringue munie d'un embout en plastique)

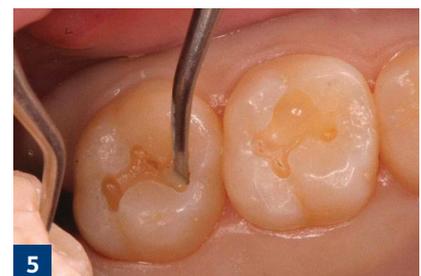
5 L'applicateur Dycal a été utilisé pour traiter le petit défaut profond

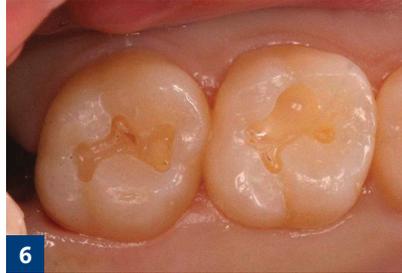
6 Ionosit-Baseliner est photopolymérisé pendant 20 secondes

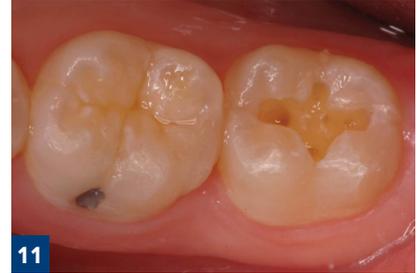
11 Elimination complète des caries secondaires

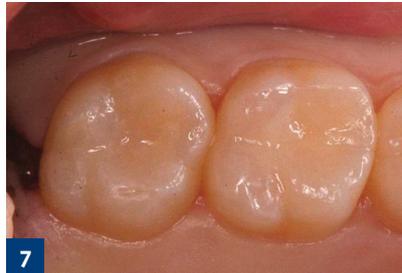
7 La cavité est complètement restaurée avec EcuSphere-Carat A2 et Contax

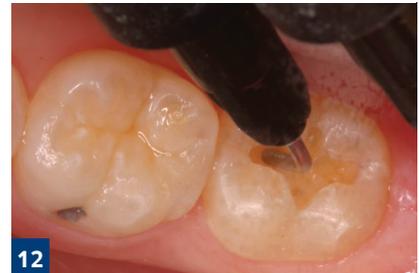
12 Mise en place de Ionosit-Baseliner (seringues avec des embouts métalliques)

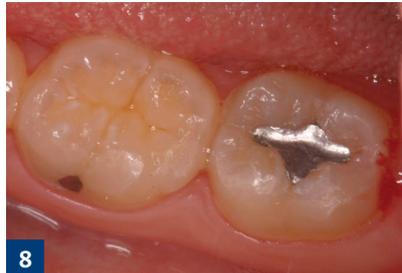
8 Ancienne restauration en amalgame avec un petit défaut

La seconde patiente est une femme de 25 ans possédant un amalgame ancien sur 37. La vieille obturation semble saine mais présente une toute petite fracture marginale de l'amalgame (photo 8). La patiente ressent une gêne sur la dent. Elle souhaite bénéficier du remplacement de la restauration par un matériau plus esthétique. La première étape du traitement a consisté à enlever la vieille restauration en amalgame avec une fraise en carbure de tungstène 331. Après l'élimination complète de la vieille restauration en amalgame, l'ancien fond de cavité en Dycal est apparu sain (photo 9), cependant, la photo 10 montre une lésion carieuse secondaire sous le Dycal. La lésion carieuse secondaire est enlevée avec une fraise boule de 20 (photo 11) et Ionosit-Baseliner dans sa nouvelle présentation avec l'embout métallique est mis en place (photo 12), une photopolymérisation de 20 secondes est effectuée (photo 13) la restauration est complétée avec le système de bonding Contax de DMG et le composite de restauration EcuSphere-Carat en employant la technique habituelle de restauration collée (photo 14). La gêne du patient a complètement disparu après le traitement.

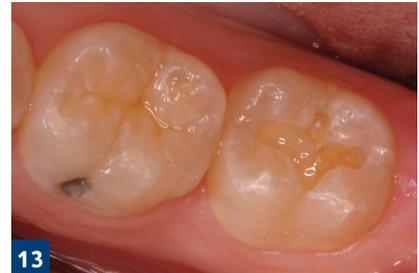
13 Photopolymérisation de 20 secondes

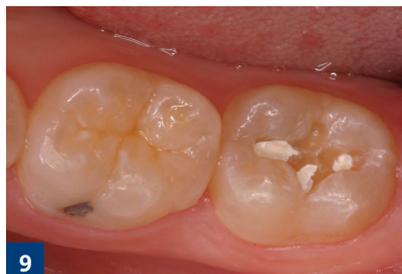
9 Ancien fond de cavité en Dycal restant après la dépose de l'amalgame

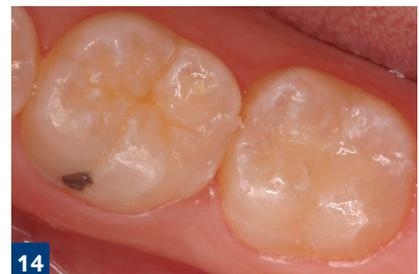
14 Restauration complète avec EcuSphere-Carat A2 et l'adhésif Contax

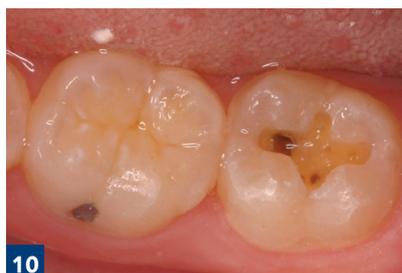
10 Des caries secondaires sont visibles après totale élimination du fond de cavité en Dycal
